Kültürel Mirasın Korunması Bağlamında Bir Yeniden Kullanım Örneği, Hamdi Gültepe Evi

Bu çalışmanın amacı, geleneksel konut kültürünün güzel bir örneği olan ve ön cephesi aynı kalmak şartıyla yıkılıp yeniden yapılan ve işlev dönüşümü geçiren "Hamdi Gültepe" evinin eski ve yeni fonksiyonlarını karşılaştırmaktır. 1940 yılından itibaren konut olarak kullanılan yapının ticari merkez içinde kalmasından dolayı konut fonksiyonunu kaybetmesi ve ticaret fonksiyonuna dönüşmesi süreci analiz edilmiştir.

The Example of a Re-Use in the Context of Cultural Heritage Conservation, Hamdi Gültepe House

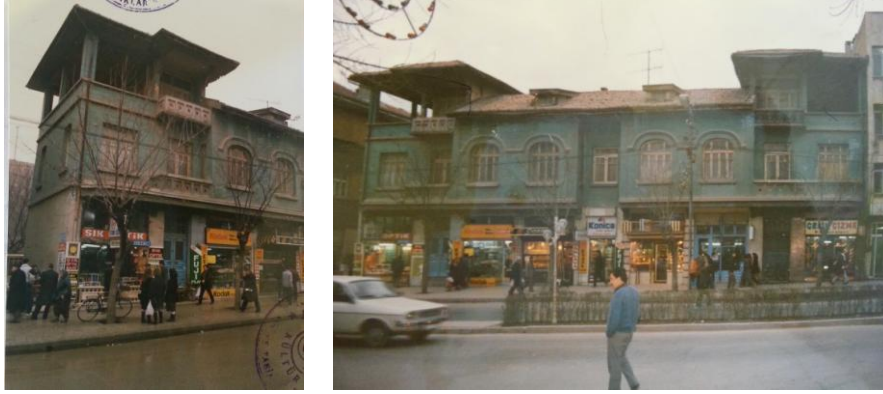
Resim 3: Yapının ana caddeden görünüşleri 22.11.1989 (K.T.V.K.K.)

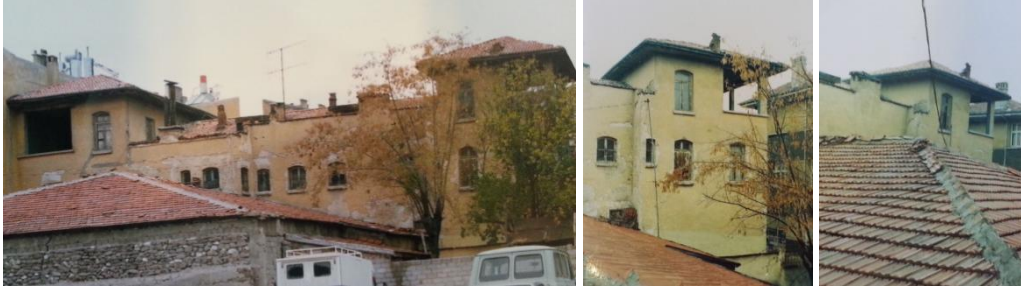
Resim 4: Yapının arka görünüşleri 22.11.1989 (K.T.V.K.K.)

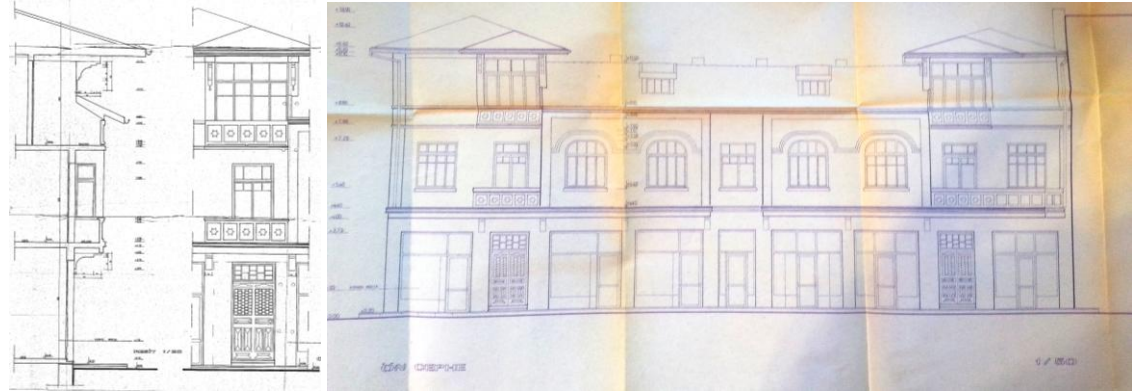
Resim 7: Yapının ön görünüşü ve cephe detayları (K.T.V.K.K.)

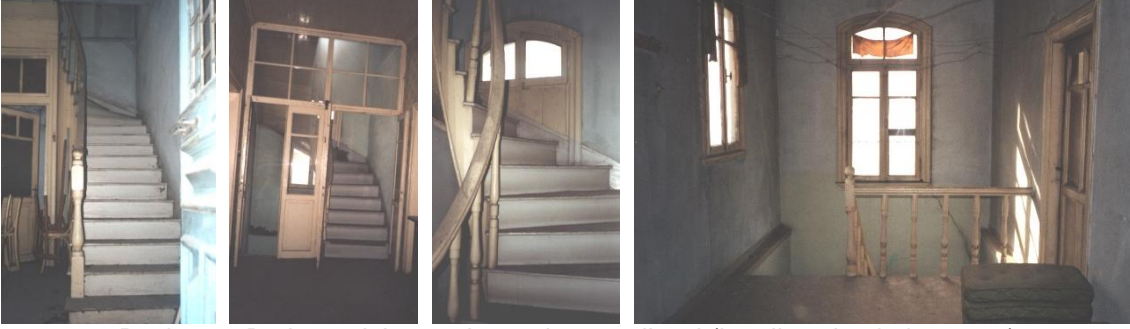
Resim 11: Bodruma iniş, üst kata çıkış merdiveni (kendi gözlemlerim, 2002)

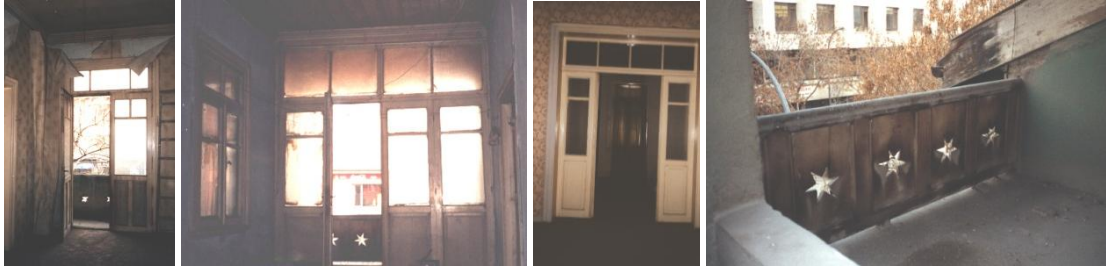
Resim 12: Birinci kat sofası ve balkona çıkış, balkon korkulukları(kendi gözlemlerim, 2002)

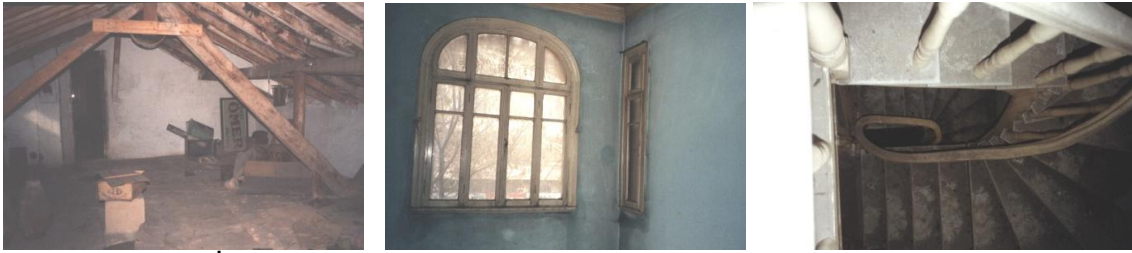
Resim 16: İki evi birbirine bağlayan çatı arası katı, pencere ve merdiven görünüşü (kendi gözlemlerim, 2002)

Mimari Özellikleri: Betonarme karkas olarak yapılan bina 545 m² lik yüz ölçüme sahiptir. Bodrum kat üzeri zemin kat, 1. Kat ve çatı katı olmak üzere toplam 4 kattan oluşmuştur. İkiz nizamda planlanmıştır. Birbirinden bağımsız kullanılan iki ayrı konutun çatı katında ortak kullanılan çatı arası sayesinde konutlar arası geçiş mümkündür. Orta sofalı geleneksel plan tipine sahiptir. Zemin katı yapıldığı dönemde dükkan olarak kullanılmış, sadece girişin olduğu bölüm giriş holü olarak konuta ayrılmıştır. Zemin döşemesinde ahşap döşeme kullanılmış, üst kata çıkışı sağlayan merdivende yine ahşaptan yapılmıştır.

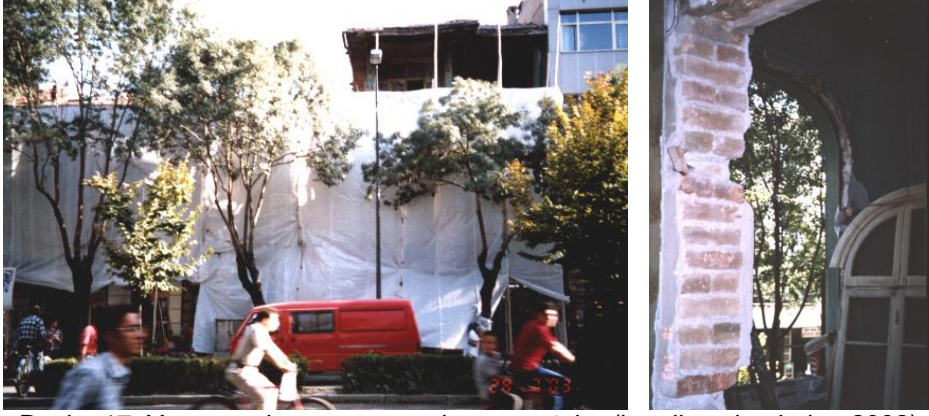
Resim 17: Yapının yıkım aşamasından görüntüler (kendi gözlemlerim, 2002)

1997: 14.07.1997 gün ve 2916 sayılı karar gereğince Koruma Kurulu tarafından yapının, ön cephesi aynı kalmak şartı ile yıkılmasına ve yeni projesi ile iskan izni verilmesine karar verilmiştir.

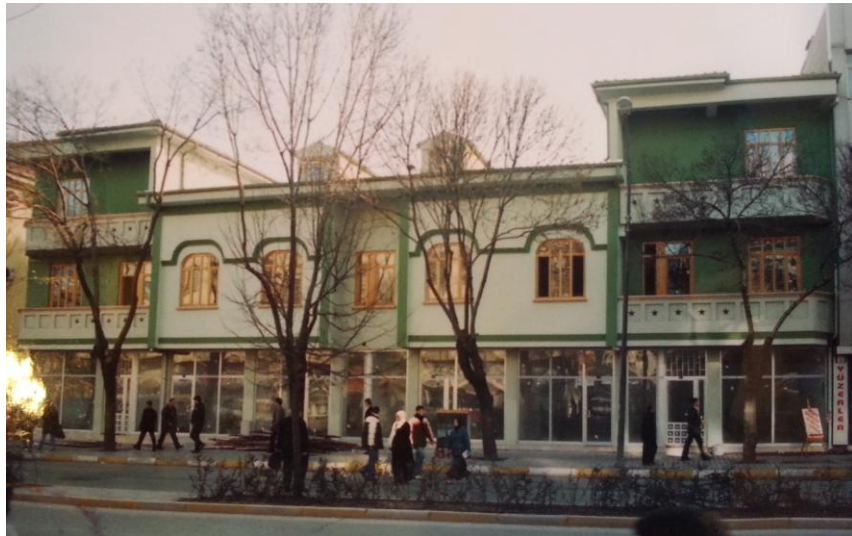
Resim 21: Yeniden kullanılan binanın ön görünüşü(kendi gözlemlerim)
